# ATTI E RELAZIONI

VOL. LV  
ANNI 2017- 2020

Francesco Sdao  
Scuola di Ingegneria  
Università degli Studi della Basilicata  
francesco.sdao@unibas.it

*Basilicata territory, a small Italian Region in the heart of the southern Apennine chain, is, for geological, geomorphological, climatic and seismic reasons, particularly subject to slope instability phenomena and with deep and extensive processes of accelerate erosion and badland processes. In many Lucanian areas, especially the mountainous ones, the landslides are so extensive and periodic that they generate profound and serious damages to people and properties, significantly affecting the socio-economic development of this small region. Basilicata itself is a land rich in cultural testimonies: from the significant archaeological sites of the Classic and Medieval ages, to the imposing medieval castle structures, to the valuable rupestrian heritages of Matera. The geomorphological fragility of Basilicata causes widespread and serious damages on numerous valuable Lucanian cultural sites. In this work, after a summary of the proneness to landslides of the entire Basilicata, the conditions of stability and landslide hazard of some

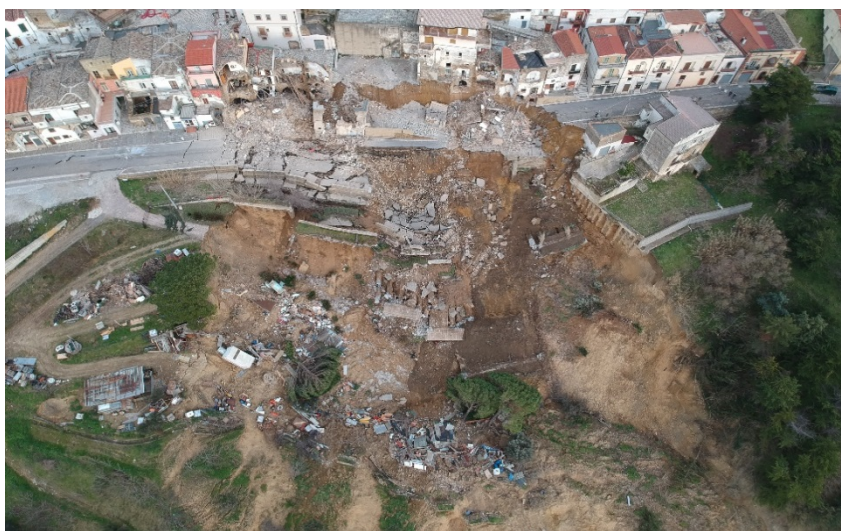
Figura 2. La grande frana di Pomarico del gennaio 2019. Particolare dell'area di distacco e delle macerie prodotte dal movimento franoso.

La frana più recente è quella che si è prodotta ed evoluta nel centro urbano di Pomarico. Questa grande frana, di cui mi occupo come ricercatore e componente della Commissione di Protezione Civile della Regione Basilicata, si è prodotta ed evoluta dal 25 gennaio al 29 gennaio 2019, con tipologie e meccanismi complessi. Essa è stata particolarmente rovinosa: ha tranciato Corso Vittorio Emanuele, l'arteria più importante di collegamento urbano, ha distrutto 20 abitazioni civili e alcuni esercizi commerciali, ha irrimediabilmente danneggiato 12 fabbricati e ha imposto lo sgombero di altri 25 (Figura 2).

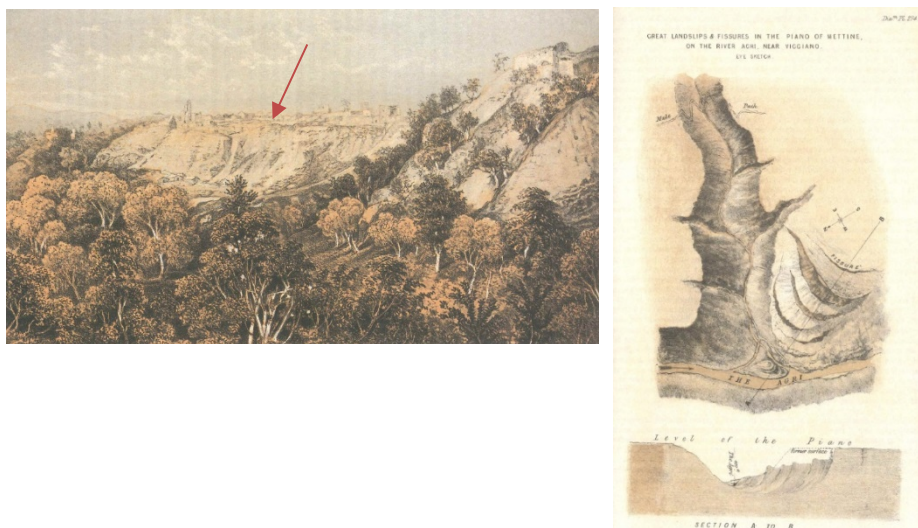
Figura 4. Terremoto della Val d'Agri del 1857, alcune frane: la Frana di Montemurro (a sinistra), la freccia indica la scarpata di frana e una grande colata di terra lungo il Fiume Agri (a destra) [4].

Negli ultimi secoli, non di rado, la Basilicata, a causa delle sue peculiari condizioni pluviometriche e sismiche, è stata soggetta a periodi di significativa instabilità territoriale che, in alcuni casi, hanno assunto veri e propri caratteri di crisi geomorfologica dei versanti con la mobilitazione contemporanea di centinaia di frane. Mi riferisco, per esempio, alla crisi geomorfologica generata dal grande terremoto del 16 dicembre 1857 che ha coinvolto l'intera Italia meridionale ed in particolare la Basilicata centrale, efficacemente studiato dal sismologo inglese Mallet [4]. Il terremoto, con epicentro in Val d'Agri (Basilicata), si è sviluppato con 3 scosse principali, la più importante delle quali ha accusato un'intensità dell'XI° (MCS) e una magnitudo pari a 7, generando circa 20.000 morti. Le scosse hanno comportato numerosi ed estesi effetti al suolo, tra cui spaccature dei terreni, subsidenza, esalazioni o emissioni di gas, aumento di portata di sorgenti, ecc. Riguardo ai movimenti di massa, il terremoto ha innescato o rimobilitato migliaia di frane riconducibili a scorrimenti, crolli e a colate di terra concentrate in circa 2500 Km<sup>2</sup> di territorio (Figura 4).

Grandi colate di terra si sono generate un po' in tutto il cratere del terremoto: un esempio è riportato in Figura 4, nella quale *la parte più avanzata della frana si era spinta in avanti ed aveva quasi bloccato completamente l'alveo dell'Agri* [4]. Furono molti i centri urbani interessati da frane distruttive, la più importante delle quali è quella che ha interessato l'abitato di Montemurro (Figura 4). Secondo Almagià [5], questa frana di dimensioni gigantesche, più volte mobilitatasi, avrebbe distrutto il paese e provocato 5000 morti (Figura 4).

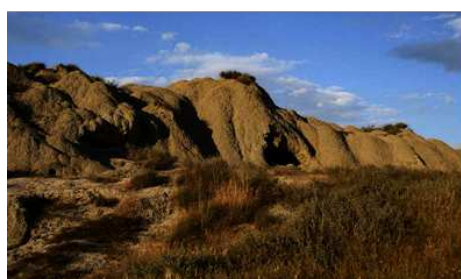
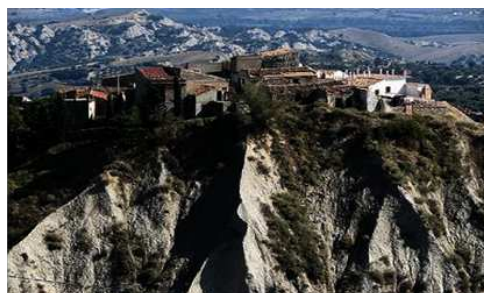
Figura 7. Aspetti geomorfologici dei Calanchi di Aliano

Un caso emblematico di Centro Storico a rischio di frana è Aliano –il Gagliano del confine di Carlo Levi – costruito su affilate dorsali sabbioso–argillose circondate da imponenti frane e da esasperati processi di erosione calanchiva (Figure 6 e 7).

*Eboli: La vera chiesa, La Madonna degli Angeli, era in basso..... dove c'è la frana. La chiesa è crollata improvvisamente.... Qui ci sono continuamente le frane. Quando piove, la terra cede e scivola, e le case precipitano. Ne va giù qualcuna tutti gli anni..... Fra qualche anno questo paese non esisterà più (Figura 6). E ancora quando descrive il fenomeno calanchivo: La campagna che mi pareva d'aver visto arrivando non si vedeva più; e da ogni parte non c'erano che precipizi di argilla bianca, su cui le case stavano come librate in aria; e d'ognintorno altra argilla bianca ... scavate dalle acque in buche, coni, piagge di aspetto maligno, come un paesaggio lunare (Figura 7).*

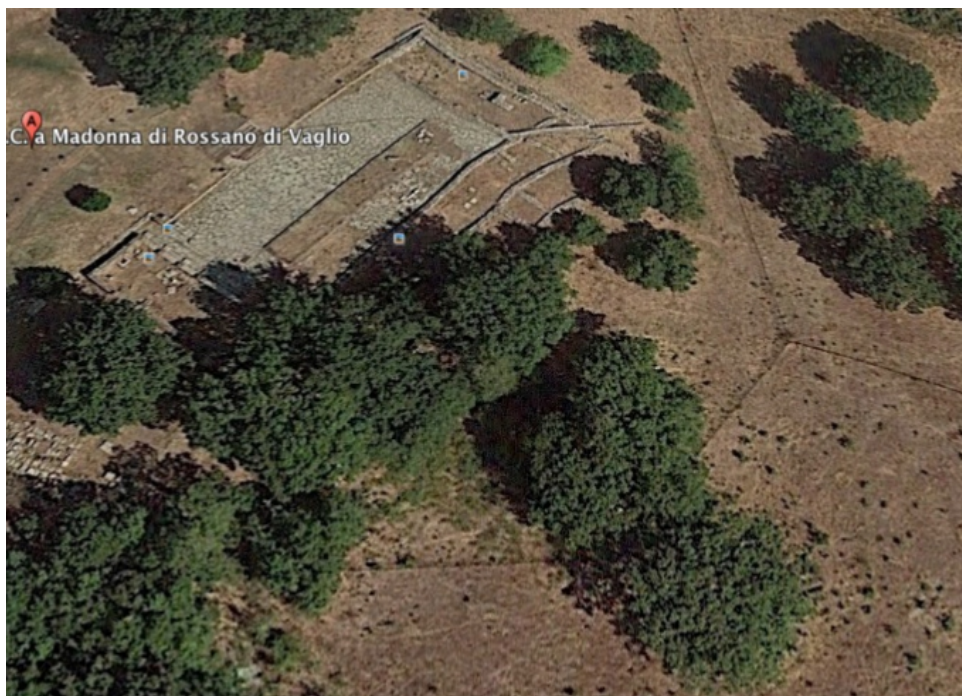
Figura 8. Veduta del Santuario di Rossano di Vaglio dedicato alla Dea Mephitis

L'area archeologica di Rossano di Vaglio, che contiene il pregevole Santuario della Dea Mephitis, ricade in un'area particolarmente soggetta a rischio di frana, periodicamente interessata da dissesto idrogeologico (Figura 8) [8, 9].

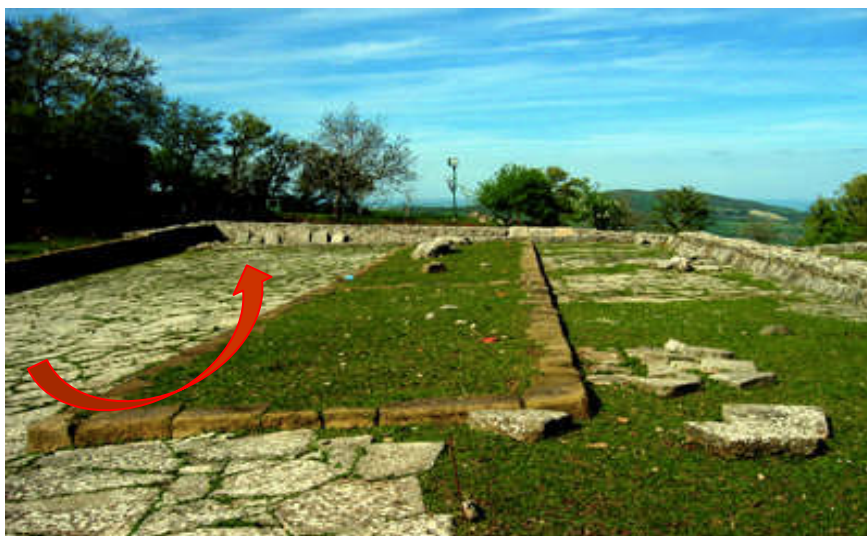
Figura 9. Basolato carbonatico contenente l'altare del Santuario in chiara contropendenza da scorrimento rototraslazionale

Il Santuario di Rossano di Vaglio, consacrato al culto della *Dea Mephitis*, nasce nella seconda metà del IV secolo a.C., è monumentalizzato nel II secolo a.C. ed è frequentato fino alla prima metà del I° secolo d.C., quando sarà definitivamente abbandonato, mentre il culto sarà trasferito nel centro urbano più influente della zona, *Potentia*, l'attuale Potenza. Il Santuario è dedicato al culto di Mephitis, la principale divinità sannita e lucana, dea liminare delle acque e degli armenti. Tale area sacra, nella sua fase di monumentalizzazione, avvenuta in età Ellenistica (III – II secolo a.C.), è caratterizzata da un complesso architettonico articolato in più livelli terrazzati collegati da ampie scalinate. Il livello superiore portato interamente alla luce si sviluppa intorno ad un ampio basolato in roccia calcarea, all'interno del quale è posto un grande altare in blocchi arenacei (Figure 8, 9) [8].

Tracce evidenti di dette rimobilitazioni franose, che hanno coinvolto il Santuario, si sono palesate durante le fasi di scavo condotte dal 1969 ai giorni nostri dalla Soprintendenza Archeologica della Basilicata: muri inclinati, disarticolati e a volte caduti; livelli archeologici fortemente rimaneggiati e disturbati, chiare lesioni alle strutture monumentali; l'intero monumento e specie il suo ampio sagrato mostra un'evidente inclinazione (5% - 10%) verso NW in chiara contropendenza e in direzione del tutto contraria al normale deflusso delle acque, caratteristiche tipiche di un corpo di frana [8] (Figura 9).

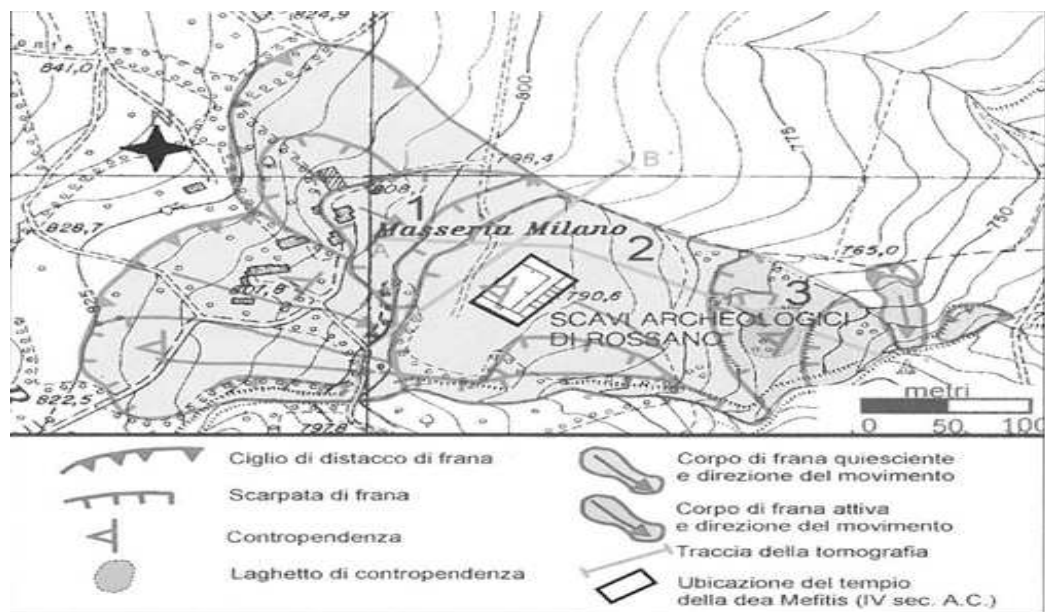
Figura 10. Carta geomorfologica della grande frana del Santuario di Mephiti

L'intero versante di Rossano di Vaglio è interessato da movimenti di massa antichi e recenti periodicamente soggetti a rimobilitazioni franose e riconducibili a grandi scorrimenti rototraslazionali multipli e retrogressivi, talora evolventi a colata di terra. L'intera area archeologica ricade su una significativa frana (la frana del Santuario, Figura 10) riconducibile ad uno scorrimento rototraslazionale multiplo. Il grande corpo di frana è frazionato in almeno 3 distinti corpi di frana (rispettivamente contrassegnati da 1 a 3 nella Figura 10), ognuno dei quali dotato di un'evidente scarpata principale, superfici laterali e basali di rottura. L'area sacra in particolare è interessata dal corpo di frana centrale, che si sviluppa con una lunghezza e una larghezza rispettivamente di 200 m e 150 m. Lo spessore di frana, individuato con indagini geofisiche, è dell'ordine dei 35 – 40 m. In più punti del corpo di frana, specie nella sua zona di piede, si evidenziano fenomeni di riattivazione franosa. L'intero corpo di frana è basculato con un'inclinazione in contropendenza di 5°, a testimonianza del carattere rototraslazionale della frana (Figura 9). Analisi geomorfologiche integrate da dati archeologici portano a ritenere che la Frana del Santuario si sia verosimilmente attivata per la prima volta in tempi antecedenti al IV secolo a.C. e che l'attuale assetto geomorfologico del sito sia dovuto ad una significativa rimobilitazione franosa prodottasi dopo l'abbandono dello stesso sito avvenuto nella prima metà del I° secolo a.C.

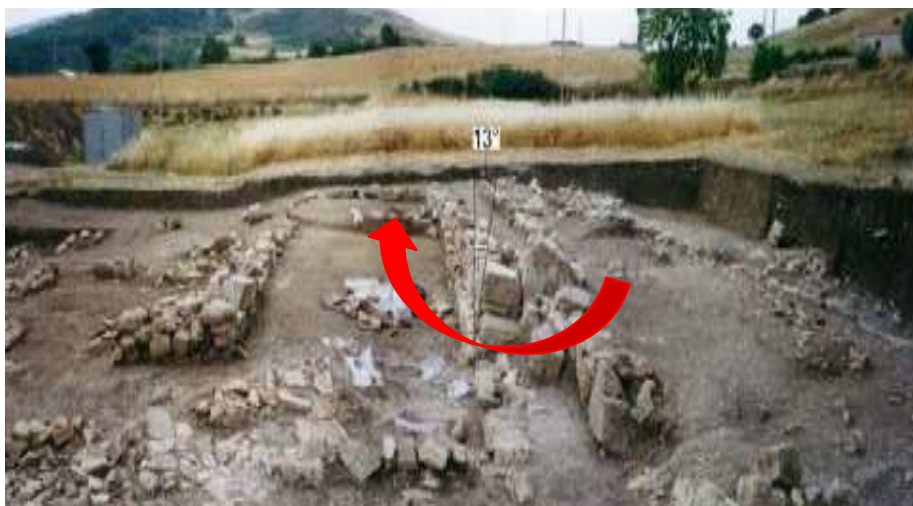
Figura 12. Santuario Lucano. Si noti il basculamento del basolato dovuto alla riattivazione della grande frana del Santuario.

ed in particolare su un terrazzo di frana caratterizzato da una rotazione in contropendenza dell'ordine dei  $13^\circ$  (Figura 12).

Tale frana ha verosimilmente subito delle fasi di attività durante la vita del Santuario; infatti, le sue strutture fondali mostrano segni di deformazioni progressive evidenziate da deformazione per taglio nello spigolo in basso a sinistra nel ripiano inferiore dell'edificio e da rotazioni contromonte dei muri portanti della struttura nel ripiano superiore. Durante gli scavi è stato messo in luce un piano di taglio con indicatori cinematici a basso angolo lungo il bordo inferiore sinistro dell'area di scavo rappresentativi di una superficie di scivolamento che ha dislocato solo la porzione inferiore del luogo di culto.

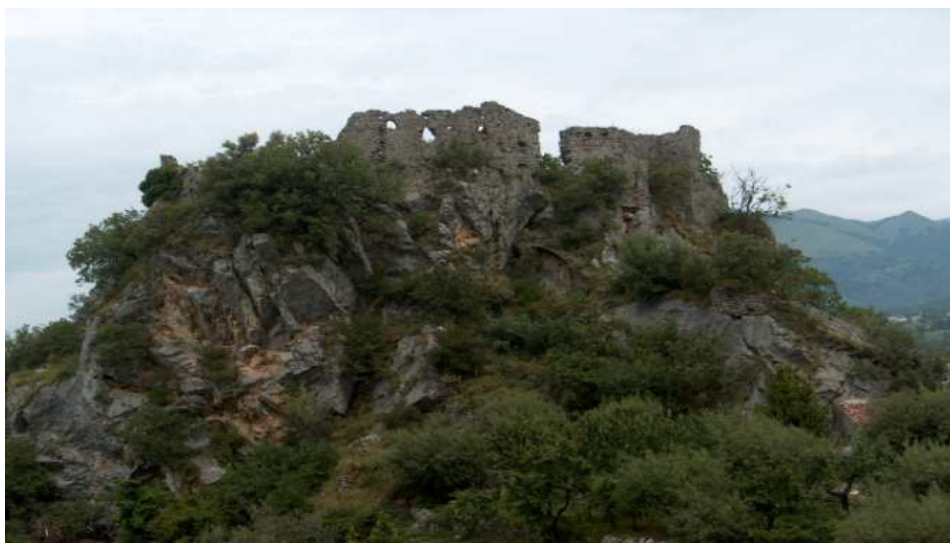
Figura 14. Il Castello di Ruggero di Lauria ormai ridotto ad un rudere costruito sul vecchio ammasso carbonatico scivolato.

Il Castello di Lauria, possedimento di Ruggero Ammiraglio di Aragona, rappresenta un emblematico esempio di insediamento castellano che, per l'esser stato edificato su un antico corpo di frana, si è ormai ridotto ad un rudere. In particolare, il Castello sorge sulla sommità di una scaglia carbonatica molto fessurata scivolata in tempi remoti dal retrostante rilievo, su cui è ben evidente la nicchia di distacco (Figura 13). L'ammasso carbonatico, disarticolato con blocchi di varia dimensione potenzialmente instabili, è ancora oggi interessato da movimenti di massa lenti ed intermittenti [13] (Figura 14).

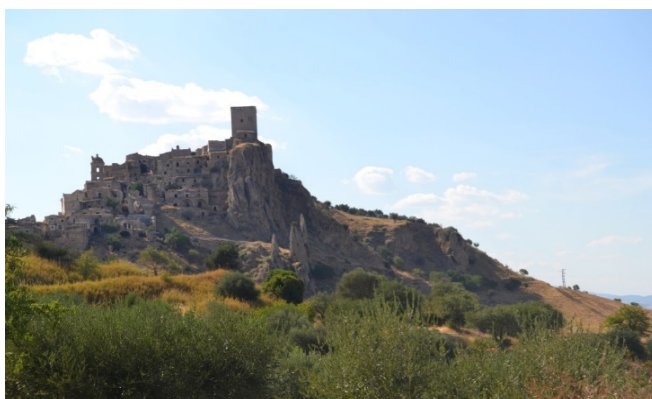
Figura 15 La fortificazione di Craco interessata da lenti fenomeni di frana riconducibili a espandimenti laterali e a ribaltamenti.

Alcuni Castelli, tra cui la fortificazione di Craco, sono soggetti ad un lento degrado dovuto all'azione combinata di sismi, frane ed erosione (Figura 15).

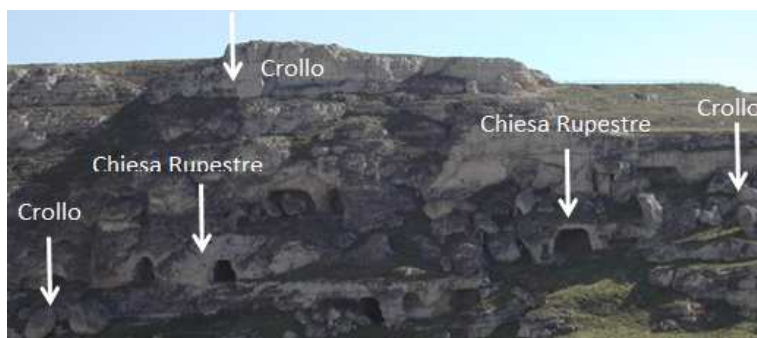
Figura 17. Belvedere delle Chiese Rupestri. Blocchi calcarenitici in precario stato di stabilità o già crollati in prossimità di testimonianze rupestri

Siffatto ambiente geologico-strutturale e geomorfologico predispone nel contempo i ripidi versanti forratici della Gravina di Matera ad una diffusa e intensa fragilità geomorfologica e un generale stato di dissesto che si palesa con rapidi e significativi crolli, ribaltamenti e scivolamenti di blocchi calcarei e calcarenitici (Figura 17). Tale diffusa e intensa dinamica gravitativa si ripecute, danneggiandole, sulle pregevoli testimonianze rupestri presenti sia nei Sassi di Matera che nel Parco delle Chiese Rupestri.

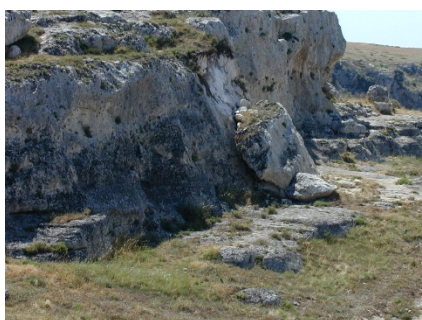
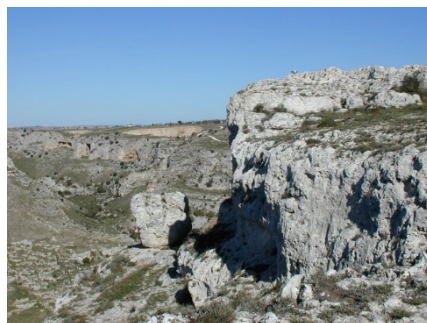
Figura 21. Alcune situazioni di instabilità dei versanti nel sito Belvedere delle Chiese Rupestri

evidenti nicchie di distacco impostate in corrispondenza di fessure all'intersezione di più discontinuità strutturali; blocchi calcarenitici in evidente stato di precaria stabilità o già crollati (Figura 21); macereti di frana presenti al piede del versante, segno di una dinamica morfogenetica attiva.
